PERBAIKAN DAM DI RT 02 RW 15 KELURAHAN CANDIRENGGO KECAMATAN SINGOSARI KABUPATEN MALANG

Dari uraian diatas terdapat dua masalah pokok yaitu penambahan plengsengan dan perbaikan DAM. Pada pengabdian ini di solusi yang di tawarkan adalah memperbaiki DAM dengan mendesain dan menggunakan material yang bermutu. Selain itu perbaikan DAM sebanyak 1 buah dan di tempatkan di RT 02 RW 15.

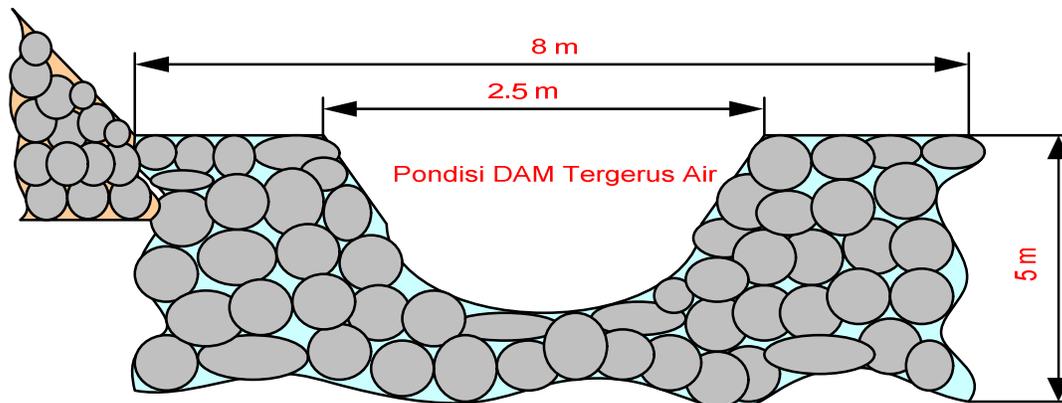
kedalaman sungai dengan menahan tanah pada dasar sungai telah dilakukan dengan membuat DAM [4][5]. DAM dalam hal ini berfungsi untuk memperlambat aliran air dan menahan endapan tanah. DAM telah di buat sebanyak 5 buah, namun selalu mengalami kerusakan dalam kurun waktu 1 atau 2 musim hujan. Kondisi demikian di sebabkan oleh desain dan ketebalan DAM yang hanya 30 cm. selain itu DAM di bangun menggunakan pasir endapan yang berada di sungai, sehingga pasir yang di gunakan masih dalam keadaan kotor. Pasir yang kotor akan sulit terekatkan oleh semen, sehingga DAM akan mudah rusak [6]. Dengan demikian di perlukan material yang bermutu baik [7] [8].

Permasalahan DAM akibat tergerus air dapat di lihat pada gambar 1. Dalam rangka perbaikan DAM di lakukan desain yang disesuaikan dengan kondisi sungai, kerusakan DAM dan kondisi keuangan. Adapun desain dapat dilihat pada gambar 2-3 sebagai berikut:

Gambar 1. Permasalahan DAM

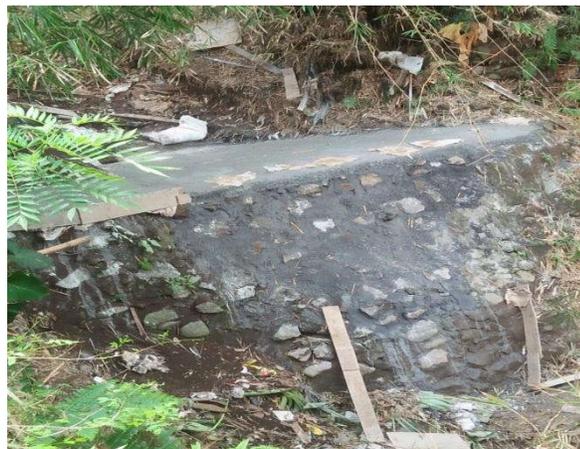
Gambar 4. Hasil pemasangan batu

Pemasangan batu di lakukan pada hari sabtu tanggal 13 Agustus 2022 dan hasilnya dapat di lihat pada gambar berikut:

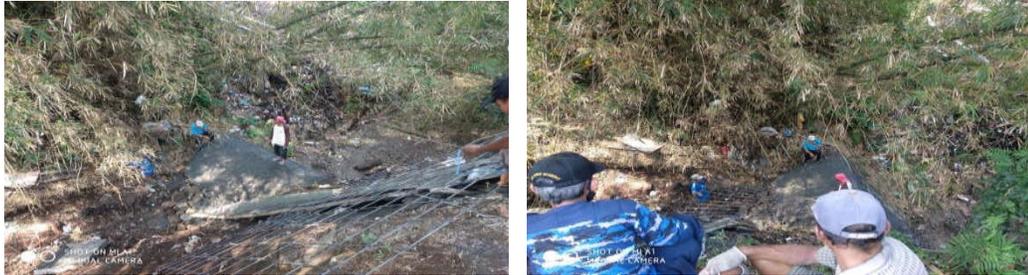
Gambar 5. Pengecoran Bagian Atas

Persiapan pengecoran dengan pemasangan besi cor untuk memperkuat tarikan dan pengecoran juga berfungsi untuk meningkatkan kemampuan terhadap gerusan/erosi air. Pelaksanaan kegiatan di lakukan pada hari minggu 14 Agustus 2022.

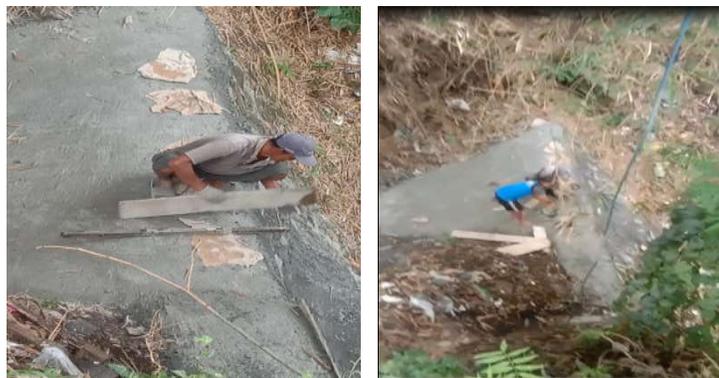
Gambar 5. Finishing DAM

Setelah di lakukan pengecorn bagian atas, kemudian di lakukan pelapisan semen untuk meningkatkan kemampuan DAM terhadap aliran air. Finsihing DAM di lakukan pada hari senin tanggal 15 Agustus 2022.

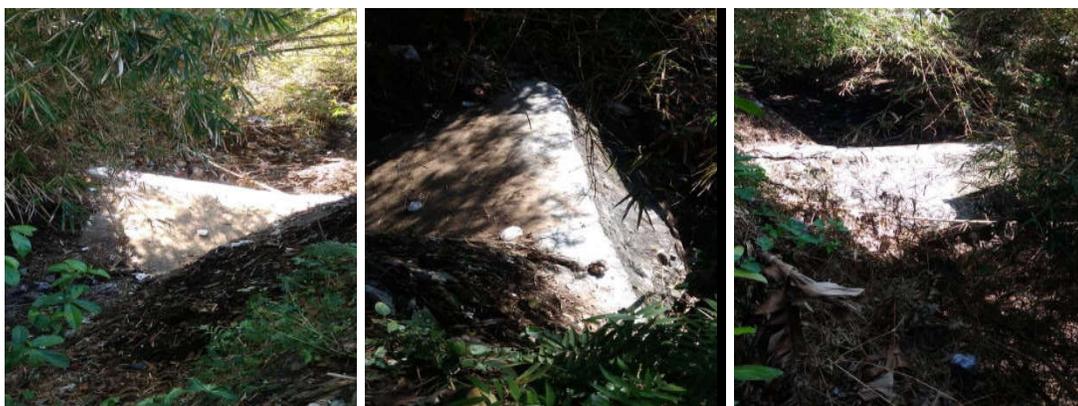
Gambar 6. Hasil perbaikan DAM

1. Perbaikan DAM dapat sesuai dengan rencana desain, kondisi sungai dan kondisi keuangan yang tersedia.
2. Dari hasil pengamatan ketika hujan tiba, air mengalir dengan lancar dan sebagian tanah mulai tertahan, sehingga sungai menjadi lebih dangkal dengan harapan dapat mengamankan plengsengan yang sudah ada.
